遮熱シート 遮熱耐久性能試験

試験概要

遮熱シートのアルミ耐久性を把握する。

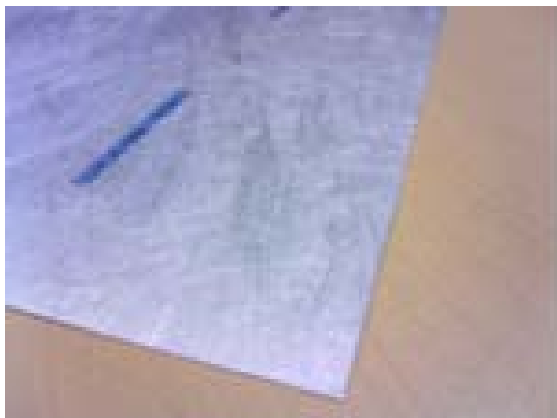
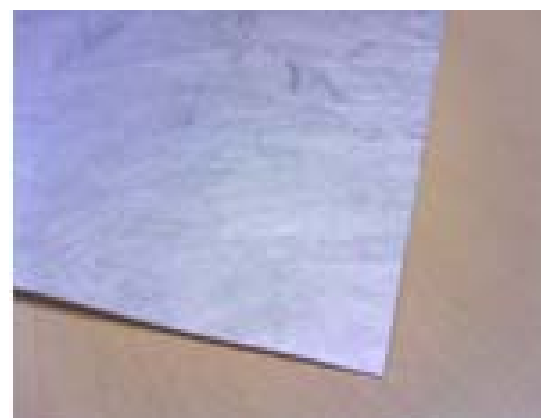
デュボン™
タイベック®
シルバー

168時間後の表面状態

目視では、
劣化試験前と
区別が付きません。

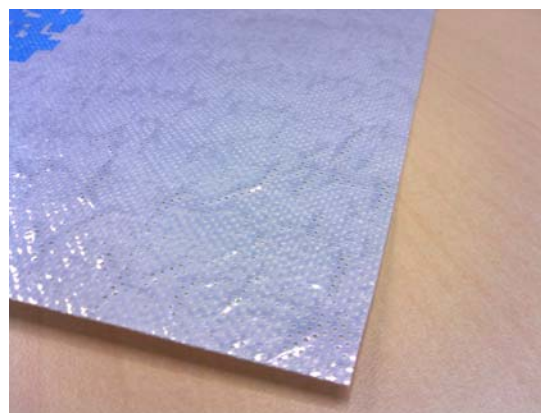
B社製

表面が各所で剥離
しています。
また、よくみると穴
周辺が白くなってい
ます。

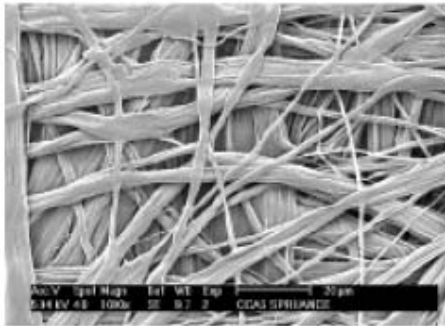
通常のタイベック不織布

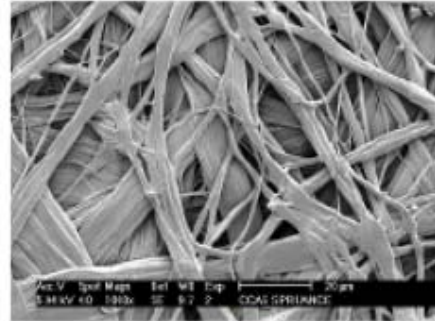
+ アルミ蒸着

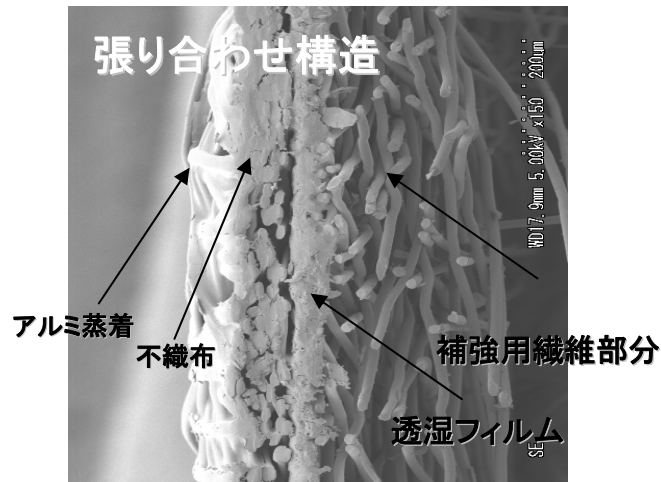
【他社製品断面図】

最先端有機コーティング技術
